IMPLEMENTAÇÃO DO SISTEMA DE RECUPERAÇÃO DE ZINCO DO PROCESSO DE GALVANIZAÇÃO A FOGO - CICLO CONTÍNUO

Resumo

4. RECICLAGEM E RECUPERAÇÃO DO ZINCO A PARTIR DA CINZA DE ZINCO

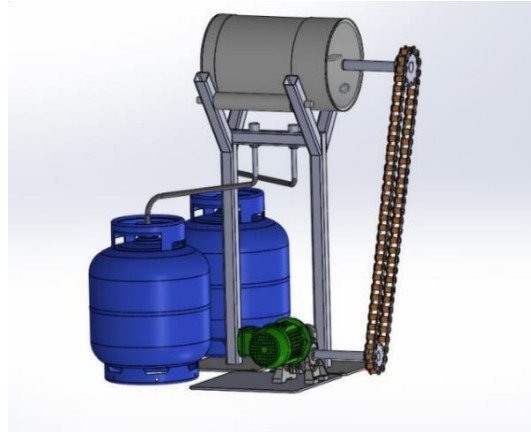
Neste estudo, foi construído um protótipo, que pode ser visto na figura 5. O equipamento é constituído por um forno cilíndrico rotativo, movido por um motor-reductor. O cilindro fica apoiado sobre dois rolos que o suportam e ajudam na movimentação, enquanto o cilindro está em movimento os dois lança chamas aquecem o mesmo até atingir a temperatura de 450°C que é medida através de um termômetro infravermelho.

Figura 5: Protótipo. Fonte: autoria própria.

Em teste realizado com a cinza de zinco, foi retirado da cuba de galvanização 13 Kg de cinzas. O tambor foi abastecido com as cinzas e em sequência foi fechado, posteriormente foi colocado no suporte e iniciado o processo de aquecimento com dois lança chamas e um maçarico. Durante o processo de aquecimento, ocorreu a rotação do tambor para que o zinco metálico seja aquecido e se torne líquido, separando-se das cinzas de zinco. O processo de aquecimento e rotação durou aproximadamente 45 minutos, até atingir uma temperatura de 450°C, cujo valor está acima da temperatura de fusão do zinco metálico (419,5°C). A figura 6.a mostra o processo de aquecimento juntamente com a rotação. Infelizmente os queimadores não foram suficientes para aquecer totalmente o tambor, portanto foi necessário utilizar um maçarico para atingir os 450°C desejados. Então foi retirado o zinco líquido do tambor pela parte inferior dele. Esse zinco foi pesado para termos de comparação. Dos 13kg de cinza de zinco, o processo de reaproveitamento do zinco rendeu 5 kg de zinco metálico e 7,8 kg de cinzas de zinco. Ainda faltaram aproximadamente 200g dessa mistura. Essa diferença acontece, pois, parte do zinco metálico se depositam nas paredes internas do tambor, como pode ser visto na figura 6.c. Assim, nota-se que aproximadamente 40% do zinco foi recuperado das cinzas. Posteriormente foi realizado uma análise química por espectrometria desse zinco metálico, obtendo 99,35% de Zn, 0,6% Pb e 0,013% Fe (conforme figura 7).
