IMPLEMENTAÇÃO DO SISTEMA DE RECUPERAÇÃO DE ZINCO DO PROCESSO DE GALVANIZAÇÃO A FOGO - CICLO CONTÍNUO

Resumo

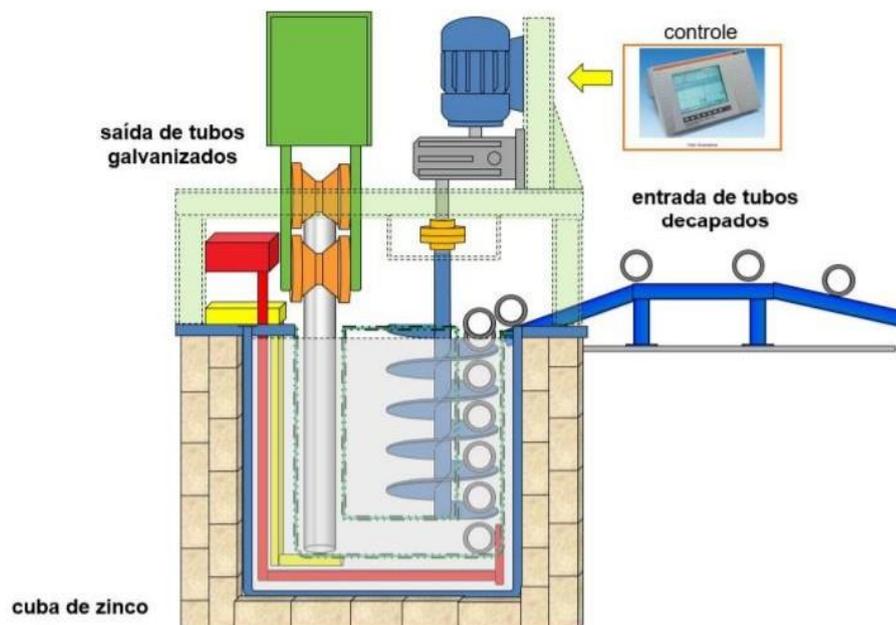
Figura 2: Processo de imersão de peças. Fonte: Da Cunha (2021).

Após todo esse processo inicial, realiza-se o banho de zinco, no qual as peças de aço entram em contato com o zinco em seu estado líquido que normalmente está entre 445° a 455°C. As peças são imersas na cuba de zinco, uma espécie de banheira revestida com material refratário. Um exemplo disso são tubos galvanizados por um processo automatizado, chamado de processo de rosca, mostrado na figura 2.

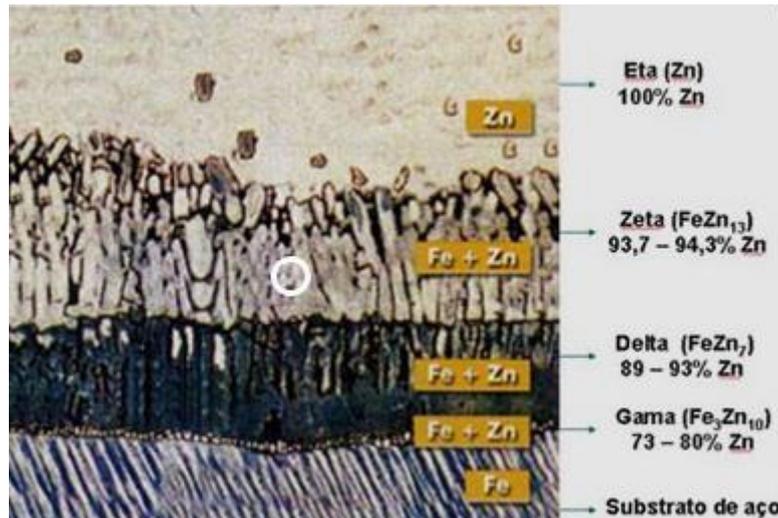
Figura 3: Camadas criadas durante a galvanização Fonte: ICZ (2016).

Algumas considerações devem ser levadas em conta durante o processo de galvanização, como o tempo de imersão, velocidade, temperatura do banho, tempo de resfriamento e o tipo de zinco utilizado no processo, pois estes parâmetros afetam a camada de zinco criada. O aço galvanizado contém uma camada externa de zinco e uma camada intermediária de compostos intermetálicos (ligas, ferro, zinco e substrato de aço). Essas camadas estão mostradas na figura 3. As camadas gama, delta e zeta que são mais rígidas que o substrato de aço, essa consistência, realiza uma proteção contra danos no revestimento por abrasão, já a camada Eta é bem dúctil que dá ao revestimento certa resistência ao impacto, segundo ICZ (2016). Devido a essas diferenças de propriedades mecânicas, se o resfriamento, após o banho de zinco, seja rápido demais, ocorre o aparecimento de trincas, além de afetar o brilho do revestimento, por causa do aumento do grão da fase Fe-Zn. Caso a temperatura do banho seja alta demais, a camada de zinco fica espessa demais, além de depositar mais zinco na cuba e criar mais resíduos.

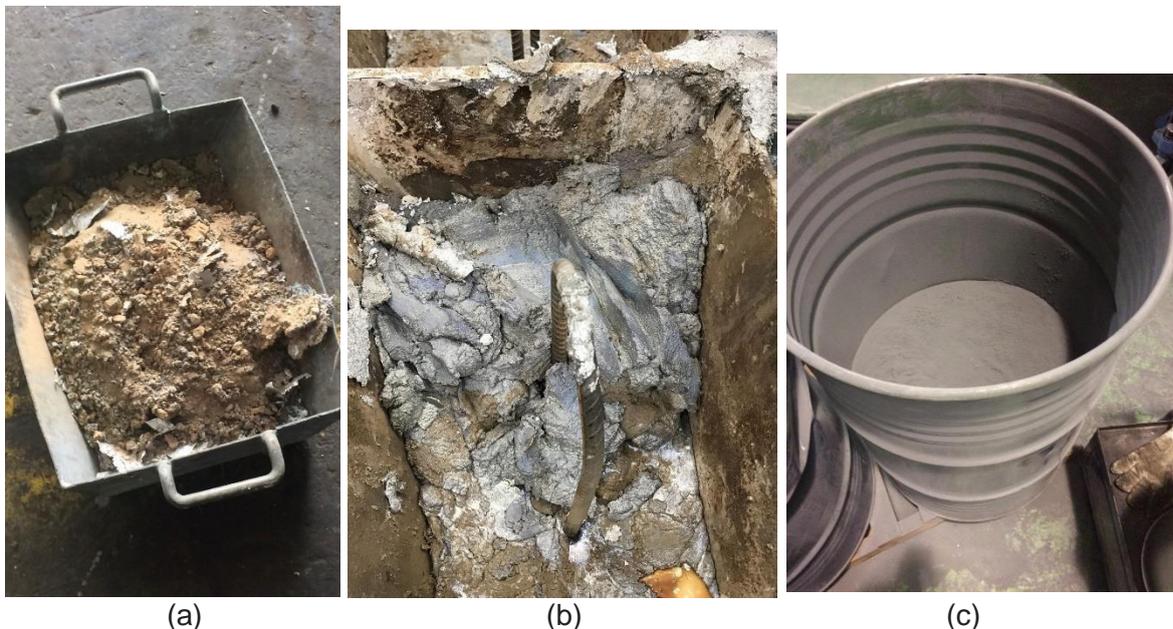
Figura 4: (a) Cinza de Zinco, (b) Borra de Zinco, (c) Pó de Zinco. Fonte: autoria própria.

Segundo (CAMPANHER, 2009) a “terra de zinco” que é mais conhecida como cinza de zinco, mostrado na figura 4.a, é gerada no banho de galvanização, composto por óxido de zinco, zinco metálico e cloretos em teores variáveis. Esses resíduos se formam na superfície do banho quando ocorre o processo de oxidação do zinco no momento que entra em contato com o oxigênio e com escórias da reação fluxo-zinco-ferro. A formação de cinzas de zinco pode ser maior quanto maior é a agitação do banho.

A borra de zinco, também conhecida como o "areião", figura 4.b, é gerada no processo de galvanização com a reação do ferro, arrastado pelo processo de fluxagem. Cada 4g de ferro arrastado para dentro da cuba, cerca de 1 kg de borra de zinco é formado. O "areião" é composto pelas ligas ferro-zinco que não se dissolvem à temperatura normal de zincagem, fazendo com que sejam decantados no fundo da cuba de zinco. Sua composição contém um teor elevado de zinco com até 96 % de zinco e 4% de ferro. Quando esse resíduo se deposita no fundo da cuba de zinco, prejudica o aquecimento da cuba, pois esse material contém uma baixa condutividade térmica.

O pó de zinco, é gerado do a partir do processo de sopro, realizado em galvanização de tubos. Quando o tubo sai do banho de zinco ele é encaminhado para um bocal que libera um jato de vapor, a 300°C, e pressão de até 10 Bar. Esse processo é realizado para retirar o excesso de zinco de dentro das peças que foram galvanizadas. Assim o zinco que está em processo de escoamento se desprende da peça e se forma em minúsculas partículas que se solidificando em forma de pó, conforme figura 4.c, e geram o conhecido pó de zinco.

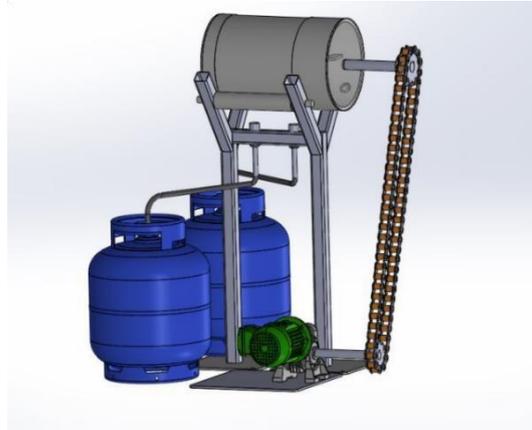
Figura 5: Protótipo. Fonte: autoria própria.

Neste estudo, foi construído um protótipo, que pode ser visto na figura 5. O equipamento é constituído por um forno cilíndrico rotativo, movido por um motor-reductor. O cilindro fica apoiado sobre dois rolos que o suportam e ajudam na movimentação, enquanto o cilindro está em movimento os dois lança chamas aquecem o mesmo até atingir a temperatura de 450°C que é medida através de um termômetro infravermelho.

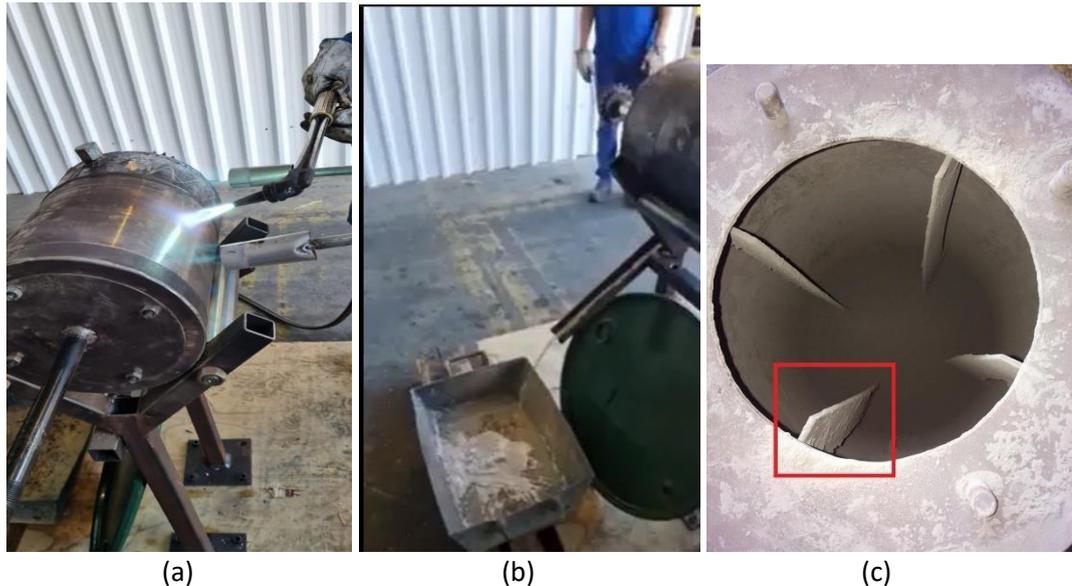
Figura 6: (a) Queimadores aquecendo o tambor, (b) retirada do zinco metálico, (c) Camada interna do tambor com deposição de zinco. Fonte: autoria própria.

Em teste realizado com a cinza de zinco, foi retirado da cuba de galvanização 13 Kg de cinzas. O tambor foi abastecido com as cinzas e em sequência foi fechado, posteriormente foi colocado no suporte e iniciado o processo de aquecimento com dois lança chamas e um maçarico. Durante o processo de aquecimento, ocorreu a rotação do tambor para que o zinco metálico seja aquecido e se torne líquido, separando-se das cinzas de zinco. O processo de aquecimento e rotação durou aproximadamente 45 minutos, até atingir uma temperatura de 450°C, cujo valor está acima da temperatura de fusão do zinco metálico (419,5°C). A figura 6.a mostra o processo de aquecimento juntamente com a rotação. Infelizmente os queimadores não foram suficientes para aquecer totalmente o tambor, portanto foi necessário utilizar um maçarico para atingir os 450°C desejados. Então foi retirado o zinco líquido do tambor pela parte inferior dele. Esse zinco foi pesado para termos de comparação. Dos 13kg de cinza de zinco, o processo de reaproveitamento do zinco rendeu 5 kg de zinco metálico e 7,8 kg de cinzas de zinco. Ainda faltaram aproximadamente 200g dessa mistura. Essa diferença acontece, pois, parte do zinco metálico se depositam nas paredes internas do tambor, como pode ser visto na figura 6.c. Assim, nota-se que aproximadamente 40% do zinco foi recuperado das cinzas. Posteriormente foi realizado uma análise química por espectrometria desse zinco metálico, obtendo 99,35% de Zn, 0,6% Pb e 0,013% Fe (conforme figura 7).

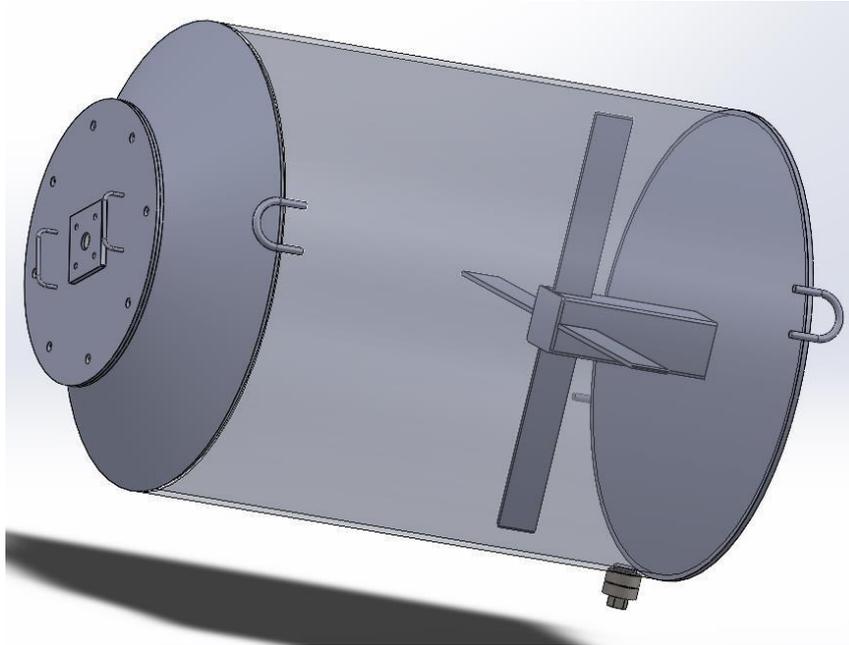
Figura 8: Tambor com maior capacidade de recuperação de zinco. Fonte: autoria própria

A partir desses resultados iniciais, foi dado início ao projeto de um forno de reaproveitamento de zinco que suporte uma quantidade maior de cinzas de zinco. O projeto conta com um tambor de fusão, que suporte 500 kg de cinzas e a estrutura, que possui os apoios roletados, motor para realizar a rotação do tambor e a estrutura de apoio. O tambor está apresentado na figura 8. A estrutura do tambor, que foi criado a partir do conceito utilizado pelo protótipo, porém o tambor apresenta um sistema de rotação com encaixe interno, assim tornando mais fácil sua colocação e remoção. Outra melhoria realizada, foi sua estrutura dimensional, que tem capacidade para alocar 500 kg de cinza de zinco, suas dimensões são de aproximadamente 1174 mm x 740 mm. Para uma melhor resistência

mecânica e térmica o tambor de fusão é constituído por um material USI AR 500. As cinzas são adicionadas dentro do tambor por uma porta frontal, com o resíduo inserido antes do início do processo de rotação e aquecimento. A cinza de zinco começa a ser arrastada pelas pás que estão localizadas no fundo do forno, e quando a temperatura atingir 450°C o processo terminará, então o zinco é extraído pela abertura na parte inferior do tambor de fusão.

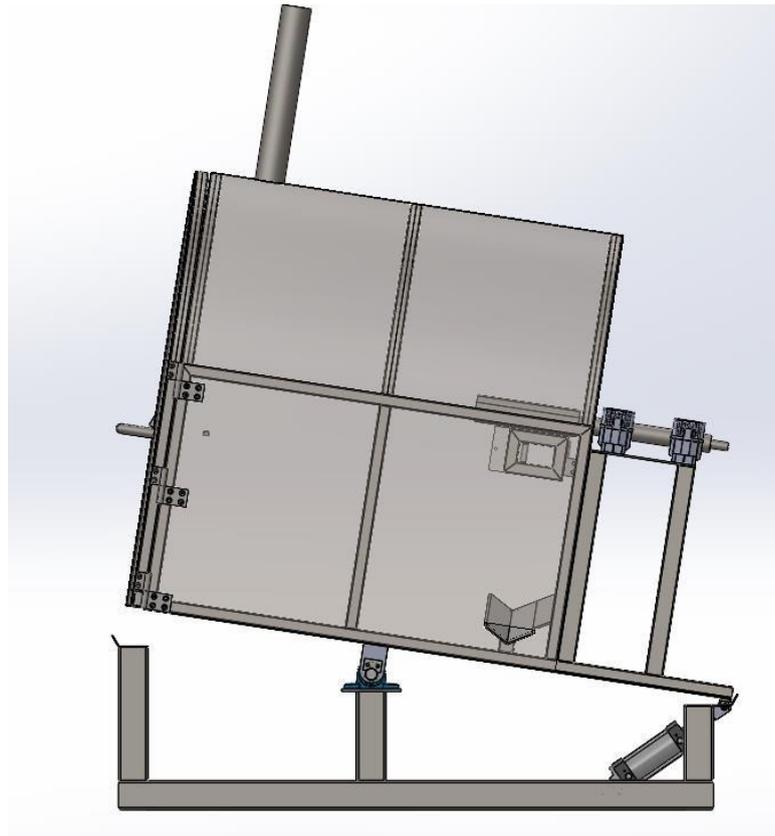
Figura 9: Estrutura que comporta o forno de recuperação de zinco. Fonte: autoria própria

A segunda parte é a estrutura, que precisou de grandes mudanças, pois no protótipo houve uma grande dificuldade de aquecimento, pois o tanque é aberto para o ambiente e não possui nenhuma isolamento térmica. A nova estrutura pode ser vista na figura 9. Pode-se notar que há uma inclinação do tanque rotativo, pois o zinco metálico líquido precisa escoar pelo orifício inferior do tanque. Além disso, há dois pontos de apoio com mancais rolamentados e um atuador pneumático de 100 x 125mm que auxiliam para fazer a inclinação do forno facilitando o escoamento do material já derretido. O forno é composto por uma estrutura externa metálica, revestida internamente com tijolos refratários, evitando a perda de calor. Dentro dessa estrutura encontra-se o tanque rotativo e os queimadores a gás weishaupt WM-G20_2-A que aquecem esse tanque. Na parte superior do forno há uma chaminé para liberação dos gases da queima. Na parte lateral está localizada a janela de inspeção do cilindro durante o processo e uma abertura do tampão de escoamento do zinco que fica no cilindro rotativo.
